BOLETÍN INFORMATIVO Y DE ANÁLISIS N° 10-2023

SUBMARINO TITAN, POSIBLES CAUSAS PARA UN DESASTRE

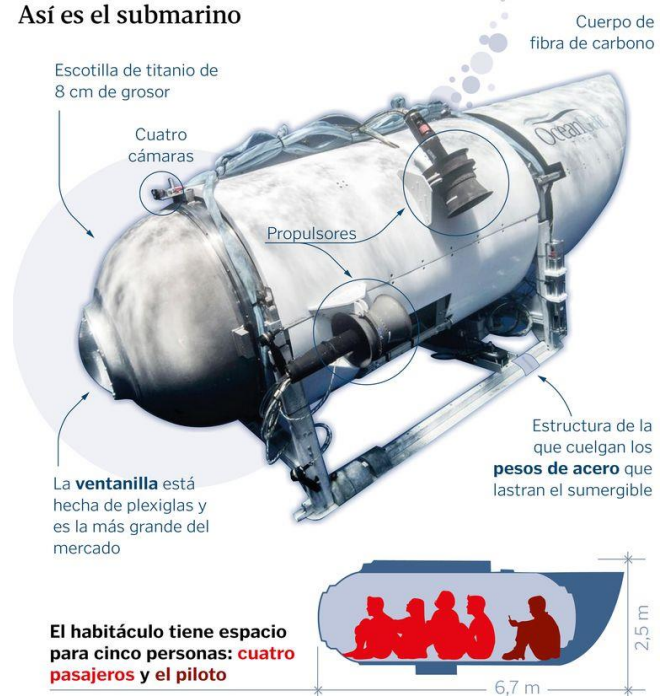
Así es el submarino

A lo anterior, se debe agregar que el diseño del sumergible requería unir su tubo de fibra de carbono a las tapas de titanio con un potente pegamento. Esto ha generado dudas ya que los distintos materiales cambian de forma a ritmos diferentes bajo presión, lo que dificulta mantener una unión estanca. Si el tubo de fibra de carbono se comprimía de forma ligeramente distinta a la de las tapas de titanio, la estanqueidad entre ambos podía verse comprometida, sobre todo tras repetidas inmersiones.

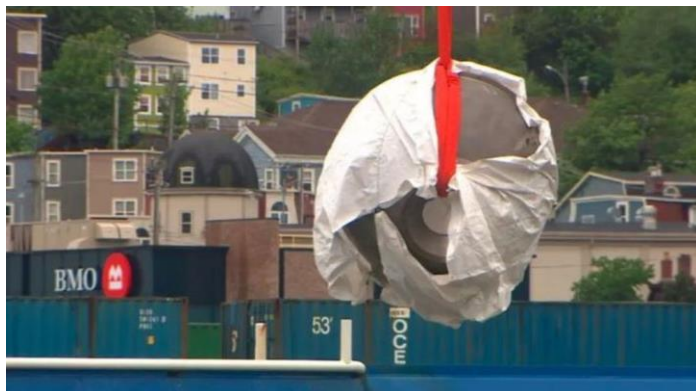
En este sentido, para Martín hay un detalle que puede ser muy relevante de cara a la investigación, ya que esta parte de la proa fue recuperada intacta, sin deformaciones ni fracturas después de la catastrófica implosión, por lo que postula que dicha pieza "tiene toda la información para comprender la tragedia del Titan".

El semicasquete esférico que formaba la proa del Titan CBC

"Que esa pieza esté intacta, sin grietas y sin fisuras, es la clave de todo. Su estado indica que salió despedida de la parte cilíndrica a una velocidad supersónica", asegura Martín, que pone un ejemplo "casero" para entender lo que pasó. "Vamos a imaginarnos una botella de plástico. La cogemos, sin agua, y la ponemos en una superficie en posición horizontal. Y vamos a desenroscar el tapón casi hasta el final. Ahora la apretamos a gran velocidad. El tapón sale disparado como una flecha. Pues eso es lo que pasó con el Titán", explica el experto en submarinos. "El tapón en este caso sería la pieza que formaba la proa y que fue encontrada en buen estado. El resto de la botella sería lo que quedó del sumergible".

Este dato, según Martín, confirma la secuencia de los hechos que él defiende como "la única hipótesis plausible" de lo que ocurrió. "El casco no soportó ese aumento instantáneo de la presión y colapsó. El semi casquete esférico salió disparado a una velocidad increíble y por eso ha quedado intacto".
